LAUDO TÉCNICO DA PONTE MELO VIANA

PREFEITURA MUNICIPAL DE CACHOEIRA DE MINAS - MG

“ANEXO I”

RELATÓRIO FOTOGRÁFICO

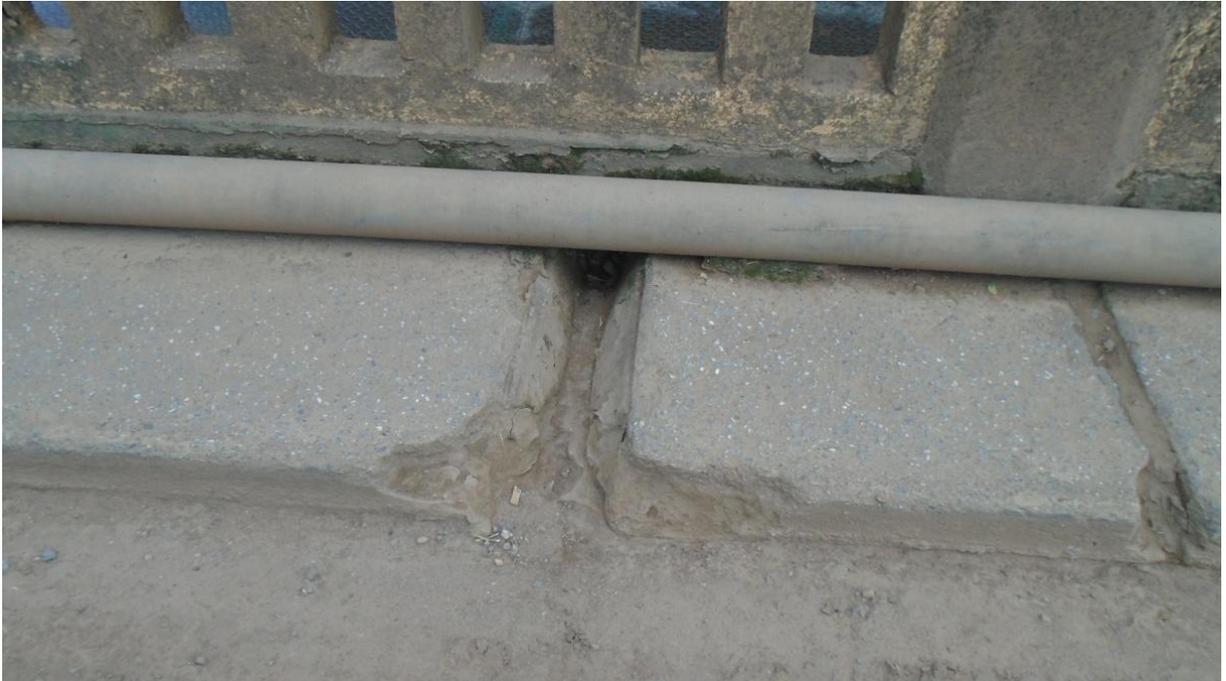
Foto 5 - Abertura para escoamento da vazão da água pluvial (lado nº 01)

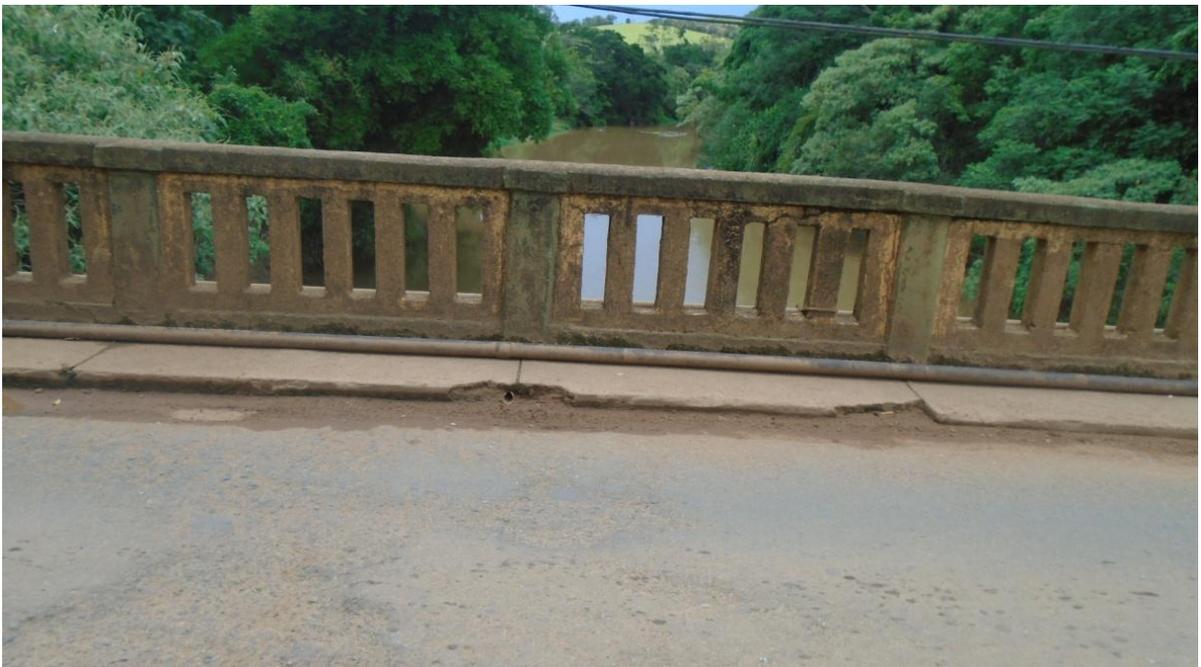
Foto 6 – Abertura para escoamento da vazão da água pluvial (lado nº 02)

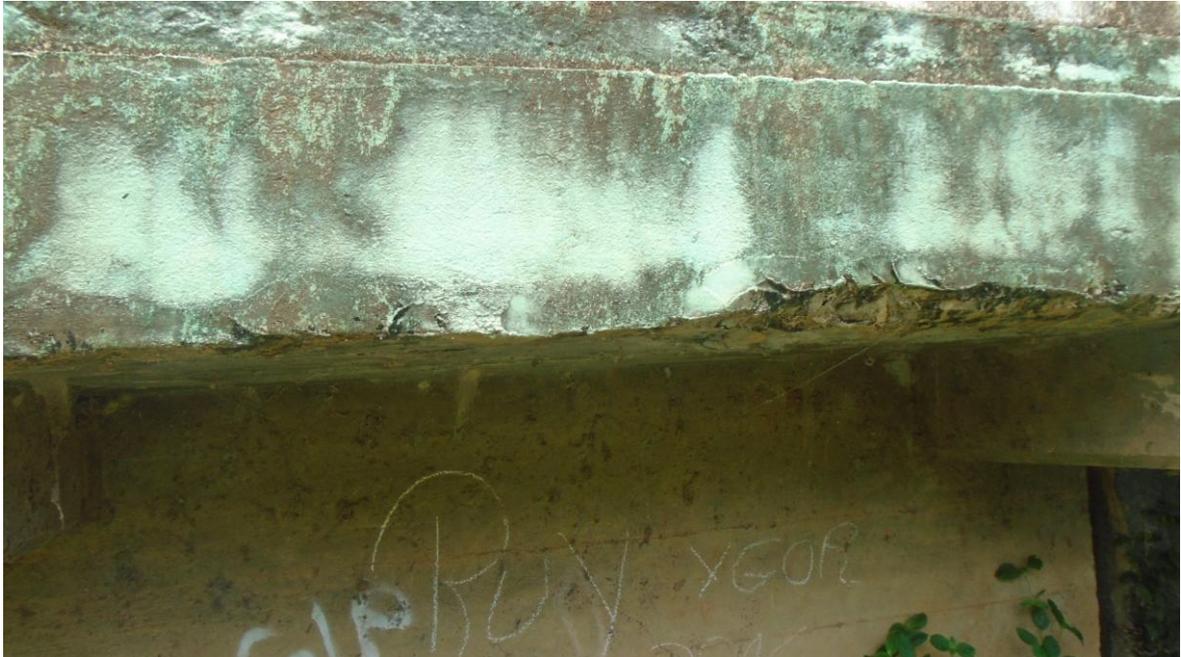
Foto 7 – Início de recuperação de ferragem exposta

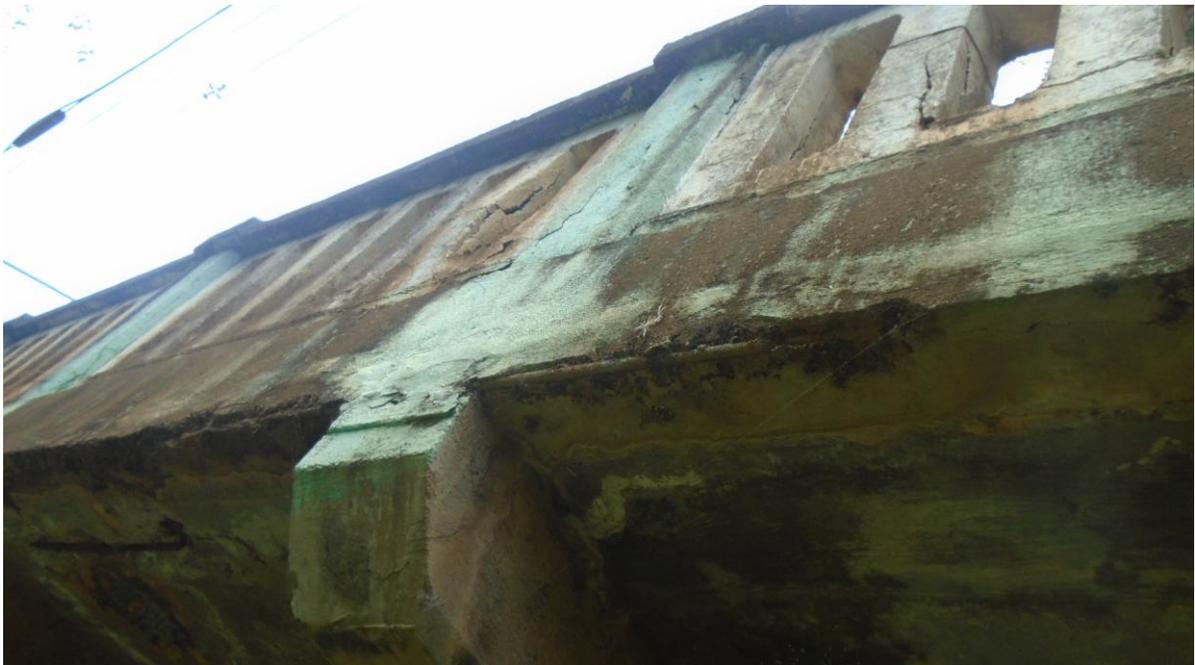
Foto 8 – Ferragem exposta

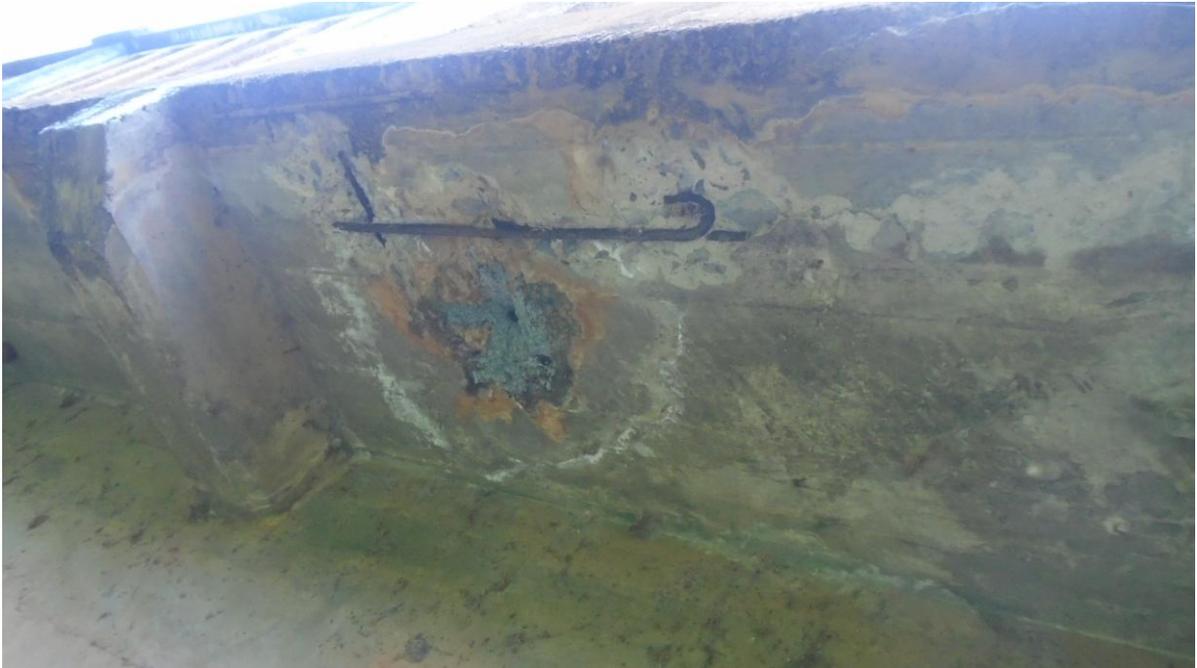
Foto 9 – Patologias na estrutura

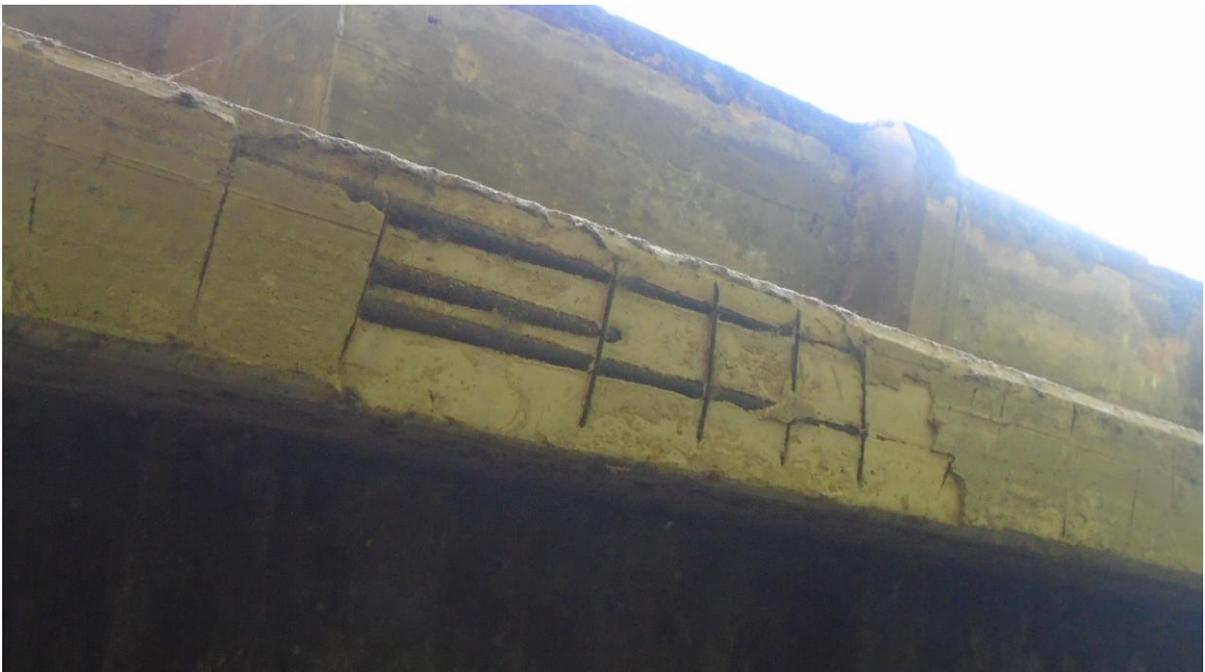
Foto 10 – Ferragem exposta

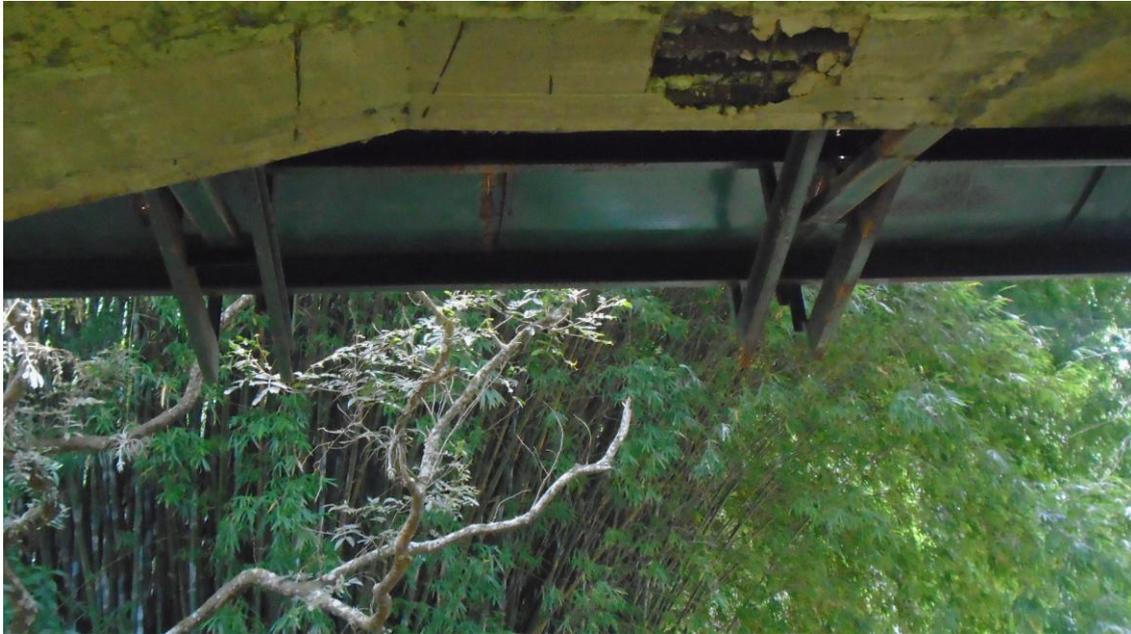
Foto 11 – Oxidação: Passarela/Ponte

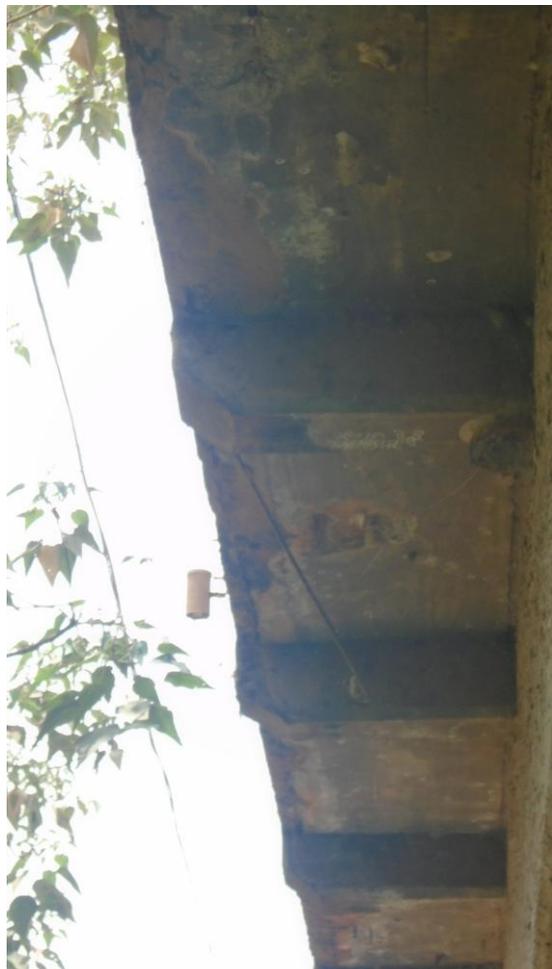
Foto 12 – Ferragem solta

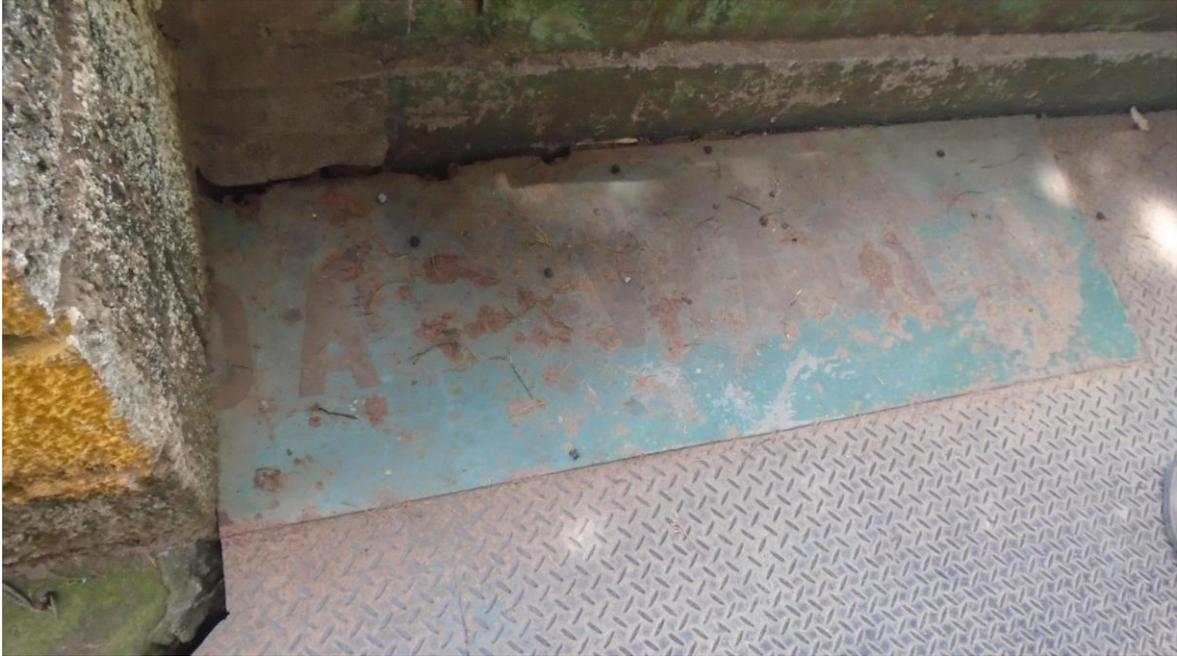
Foto 13 – Placa para cobrir buraco na passarela

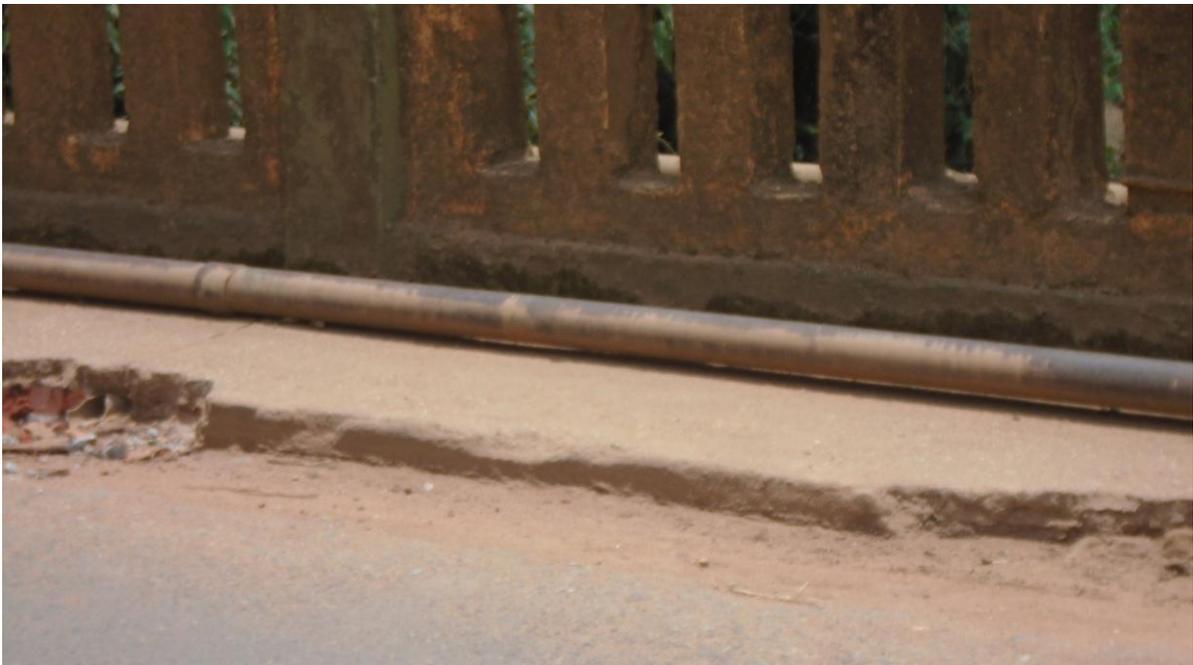
Foto 14 – Passeio interno sem aderência com a estrutura inicial
