**Laudo Técnico do Estado de Conservação  
do Carrilhão da Igreja Matriz de São João Batista**

**Cachoeira de Minas – MG**

## 2. Laudo Técnico de Estado de Conservação – BM

### AVALIAÇÃO DO ESTADO DE CONSERVAÇÃO DE BENS CULTURAIS MÓVEIS OU INTEGRADOS TOMBADOS PELO MUNICÍPIO

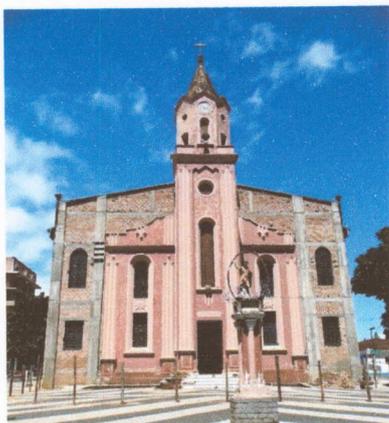
Foto 1 - 21/01/2016

Vista da Igreja Matriz de São João Batista, em reforma e ampliação, onde se localiza o bem tombado.

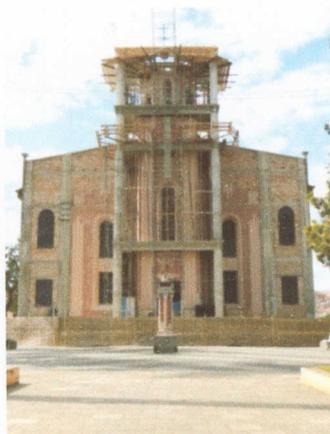
Foto 3 - 29/07/2016

Vista da Igreja Matriz de São João Batista, em reforma, com a retirada do cone e da alvenaria, para a ampliação da torre sineira.

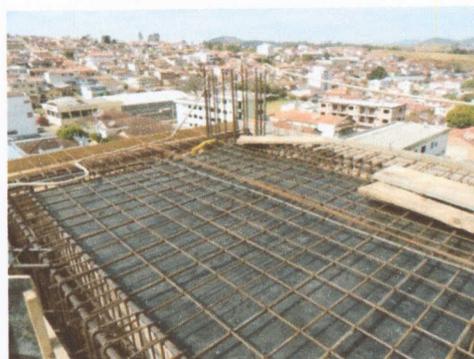
Foto 4 - 31/07/2016

Vista do patamar, da nova torre sineira da Igreja Matriz de São João Batista, onde se localizará o carrilhão restaurado.

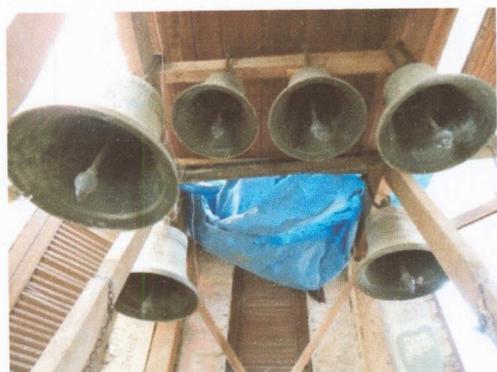
Foto 5 - 19/07/2016

Vista geral do conjunto de seis sinos que compõe o carrilhão, com as bocas dos sinos e seus badalos.

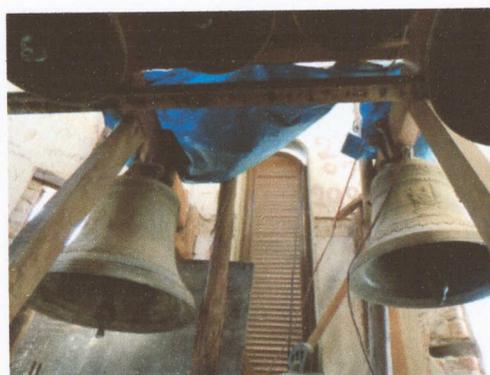
Foto 6 - 19/07/2016

Vista geral de dois sinos que compõe o carrilhão, com as bocas dos sinos e seus badalos.

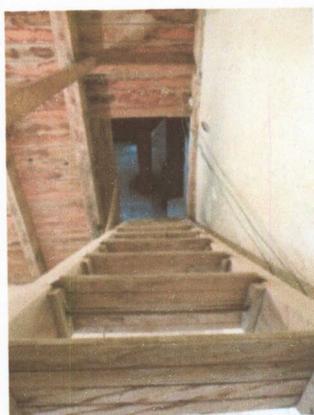
Foto 7 - 19/07/2016

A carpintaria em madeira que dá acesso à torre da igreja encontra-se com danos aparentes devido à umidade do local. As peças em madeiramento de peroba, refeitas no ano de 1999, que hoje abrigam o carrilhão, também apresentam umidade, furos e fios de instalação do alto falante. Os sinos são fixados nas vigas de madeira por grampos de ferro fundido. No entanto, a Igreja Matriz de São João Batista iniciou sua reforma e ampliação em 09 de julho do ano de 2012, com previsão de término para dezembro do ano de 2017. Atualmente a Igreja Matriz de São João Batista se encontra em fase de ampliação da torre sineira, iniciada em 27 de julho do ano de 2016, quando foram retirados o cone e a alvenaria para o seu alargamento e elevação, com o objetivo de abrigar o carrilhão restaurado. A partir do mês de setembro de 2016, será feita a demolição da estrutura da torre, após a elevação do carrilhão para o novo patamar superior a estrutura de madeira que o mantinha até então, momento em que o bem tombado passará pelo processo de limpeza. Desta forma em todo o processo de restauração do carrilhão, não haverá a necessidade da retirada do mesmo da estrutura da torre sineira. A torre atual apresenta medição de 24,30m de altura com dimensão de 3,40m por 4,50m, a nova torre sineira contará com 32,60m de altura e terá uma dimensão maior, medindo 4,30m por 7,40m. O novo acesso à torre sineira se dará por escada caracol de ferro. As peças de madeira serão substituídas por vigas de ferragens sustentadas nas vigas laterais de concreto que irão receber o carrilhão restaurado, conforme projeto de intervenção e restauração apresentado neste Laudo.

Escada de acesso à torre sineira, em madeira de peroba.

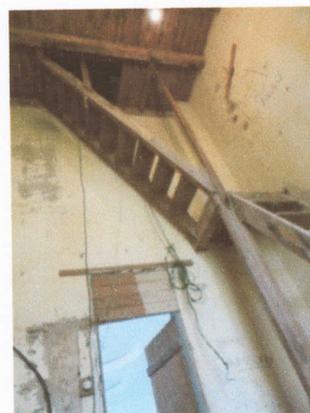
Foto 8 - 19/07/2016

Acesso à torre em madeira de peroba, desativado, que será substituído por escada caracol de ferro.

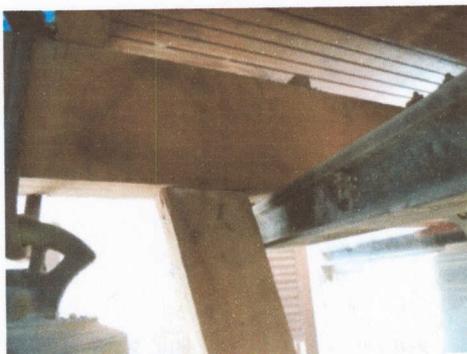
Foto 9 - 19/07/2016  
 Madeiramento em peroba, instalado em  
 20/11/1999.  
 Foto: João Carlos Costa

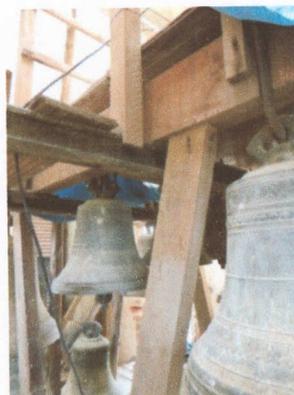
Foto 10 - 19/07/2016  
 Carpintaria de Joaquim Lopes da Silva, Giovani Heder Costa  
 e Carlos Alberto da Silveira, da estrutura de madeira com os  
 ganchos para fixação dos sinos.  
 Foto: João Carlos Costa

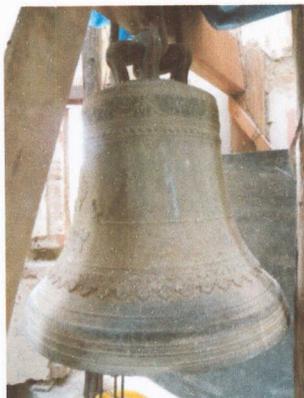
Foto 11 - 19/07/2016  
Dó - Vista geral do sino, apresentando motivos decorativos e perda de partes.  
Foto: João Carlos Costa

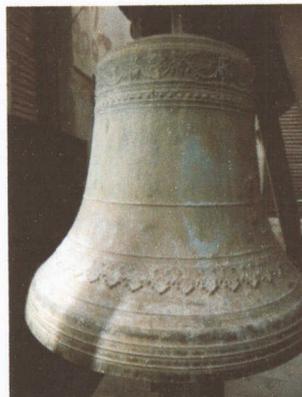
Foto 12 - 19/07/2016  
Dó - Vista geral do sino, com sujidades de tinta, massa de reboco, manchas e oxidação.  
Foto: João Carlos Costa

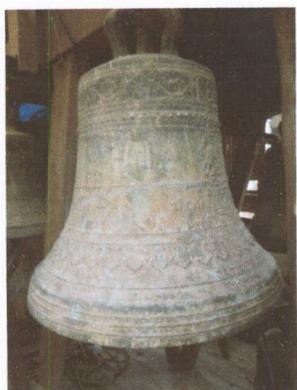
Foto 13 - 19/07/2016  
Ré - Vista geral do sino, com sujidades generalizadas.  
Foto: João Carlos Costa

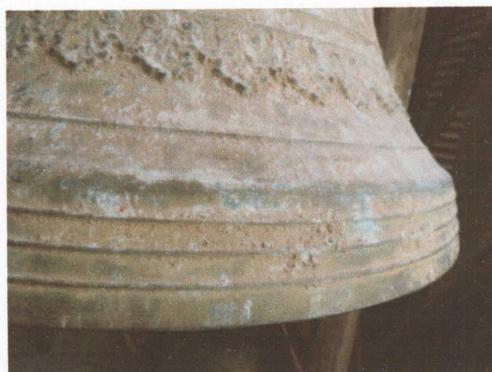
Foto 14 - 19/07/2016  
Ré - Vista detalhada do sino, com sujidades de tinta e massa de reboco.  
Foto: João Carlos Costa

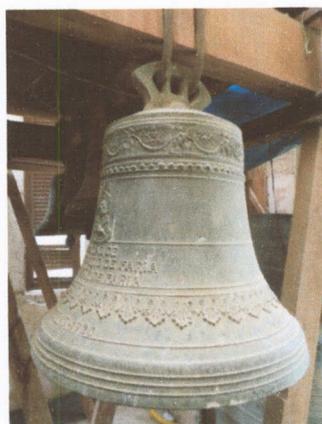
Foto 15 - 19/07/2016  
Mi - Vista geral do sino, com motivos decorativos, inscrição dos doadores e sujidades.  
Foto: João Carlos Costa

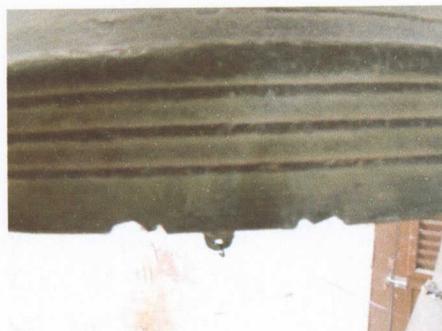
Foto 16 - 19/07/2016  
Mi - Vista detalhada do sino, com perda de partes.  
Foto: João Carlos Costa

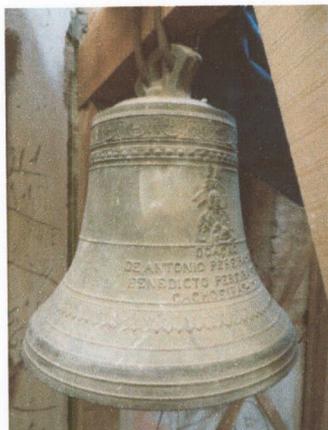
Foto 17 - 19/07/2016

Fá - Vista geral do sino, com motivos decorativos, inscrição dos doadores e apresentando sujidades.

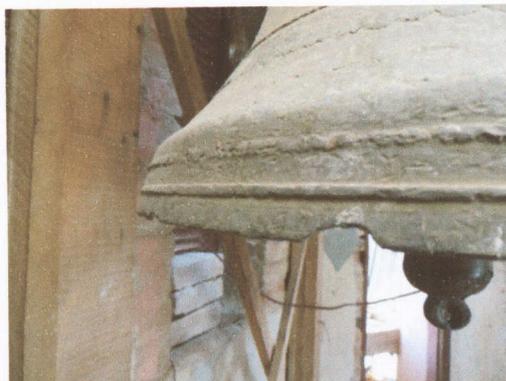
Foto 18 - 19/07/2016

Fá - Vista detalhada do sino, com perda de partes.

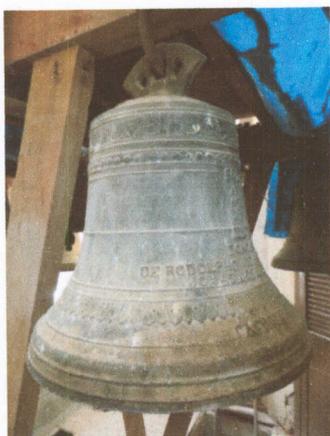
Foto 19 - 19/07/2016

Sol - Vista geral do sino, com motivos decorativos, inscrição dos doadores, apresentando sujidades de óleo e massa de reboco.

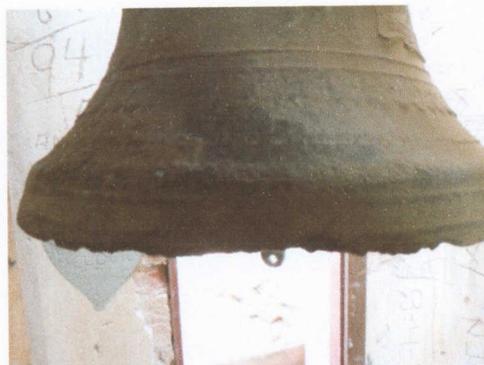
Foto 20 - 19/07/2016

Sol - Vista detalhada do sino, com desgastes e perda de partes.

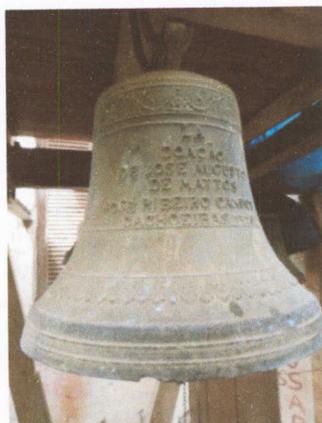
Foto 21 - 19/07/2016

Lá - Vista geral do sino, com motivos decorativos, inscrição dos doadores, com sujidades.

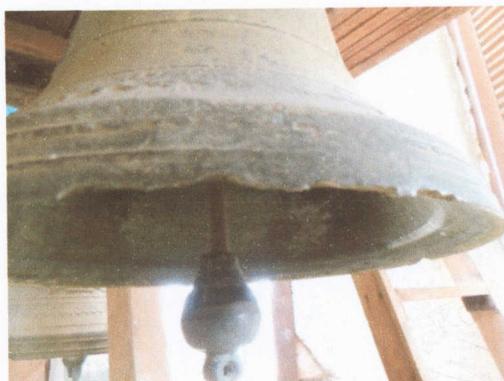
Foto 22 - 19/07/2016

Lá - Vista detalhada do sino, balado, com desgastes e perda de partes na borda.

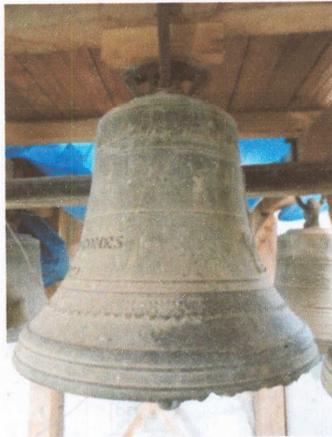
Foto 23 - 19/07/2016  
Si - Vista geral do sino, com motivos decorativos e excesso de sujidades.  
Foto: João Carlos Costa

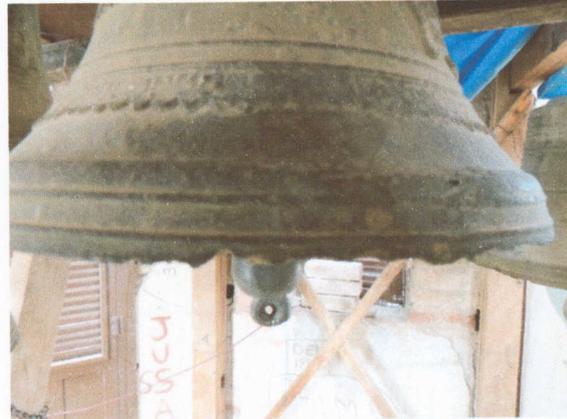
Foto 24 - 19/07/2016  
Si - Vista detalhada, com perda de partes.  
Foto: João Carlos Costa

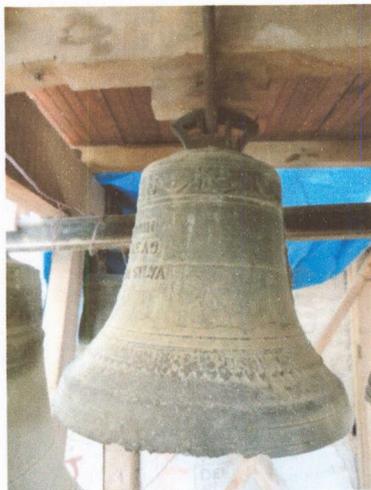
Foto 25 - 19/07/2016  
Dó Agudo - Vista geral do sino, com motivos decorativos, apresentando oxidação e excesso de sujidades.  
Foto: João Carlos Costa

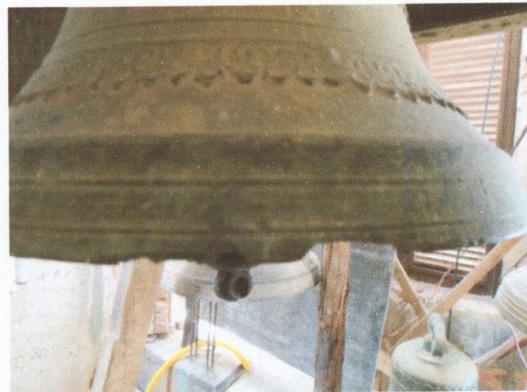
Foto 26 - 19/07/2016  
Dó Agudo - Vista detalhada da borda com perda de partes.  
Foto: João Carlos Costa

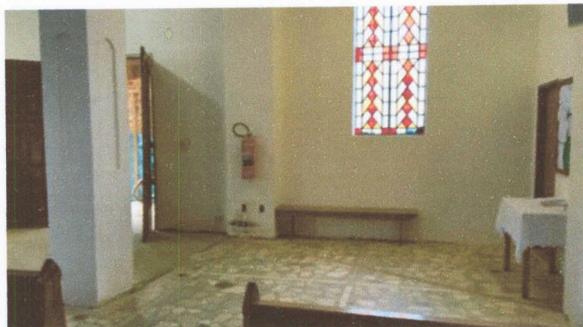
Foto 27 - 30/07/2016  
Extintor de incêndio instalado na entrada  
da Igreja Matriz de São João Batista.  
Foto: João Carlos Costa

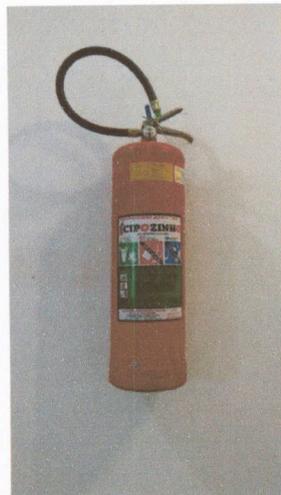
Foto 28 - 30/07/2016  
Vista detalhada do extintor de incêndio  
da entrada da igreja.  
Foto: João Carlos Costa

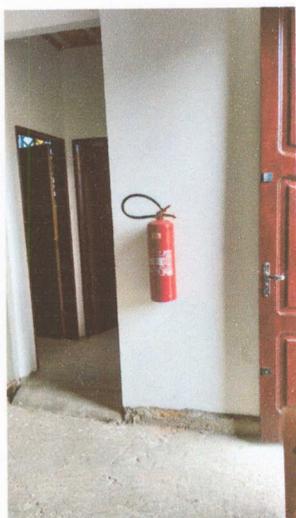
Foto 29 - 30/07/2016  
Extintor de incêndio instalado na sacristia  
da Igreja Matriz de São João Batista.  
Foto: João Carlos Costa

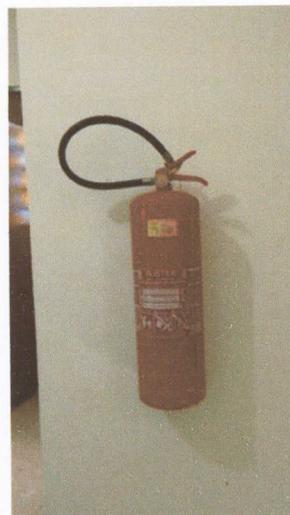
Foto 30 - 30/07/2016  
Vista detalhada do extintor de incêndio  
da sacristia.  
Foto: João Carlos Costa
